## Mätning av energiförbrukning hos utespa Vita Grand

### Uppdrag

Mätning av effekt och beräkning av energiförbrukning hos ett ute spa.

### SP Sveriges Tekniska Forskningsinstitut Energiteknik - Klimatsimulering

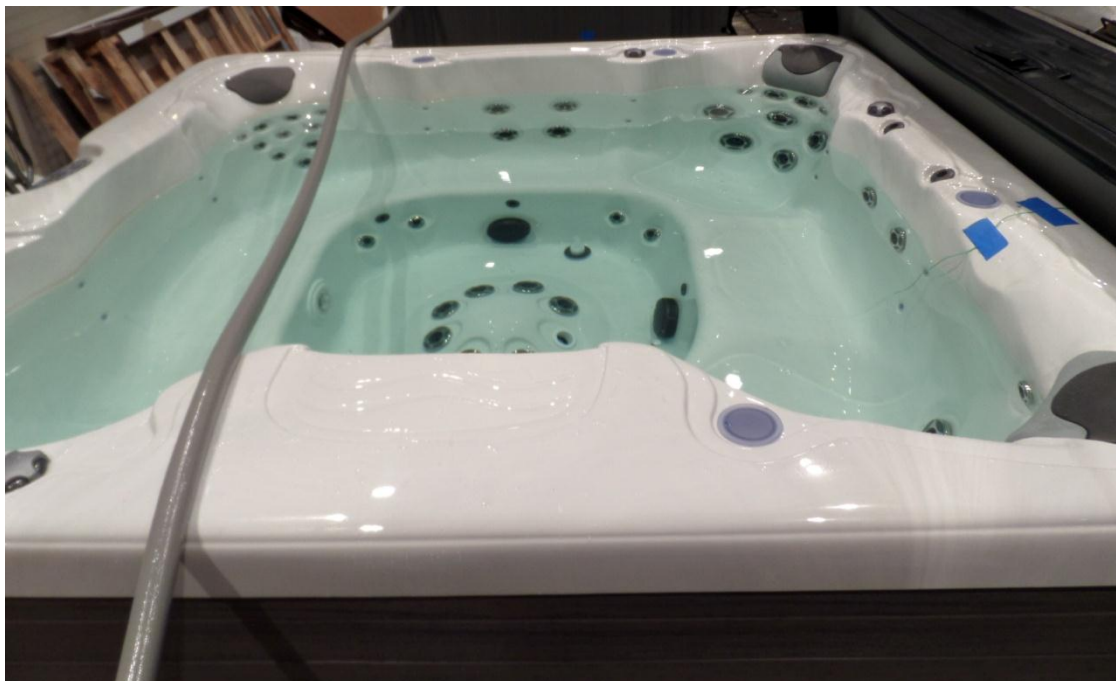
## Bilaga 1

**Identifikation Vita Grand (uppgifter från uppdragsgivaren)**

Obs! Den grå slangen som går över badet tillhör inte badet.
