Mätning av energiförbrukning hos utespa Vita Intrigue

Uppdrag

Mätning av effekt och beräkning av energiförbrukning hos ett ute spa.

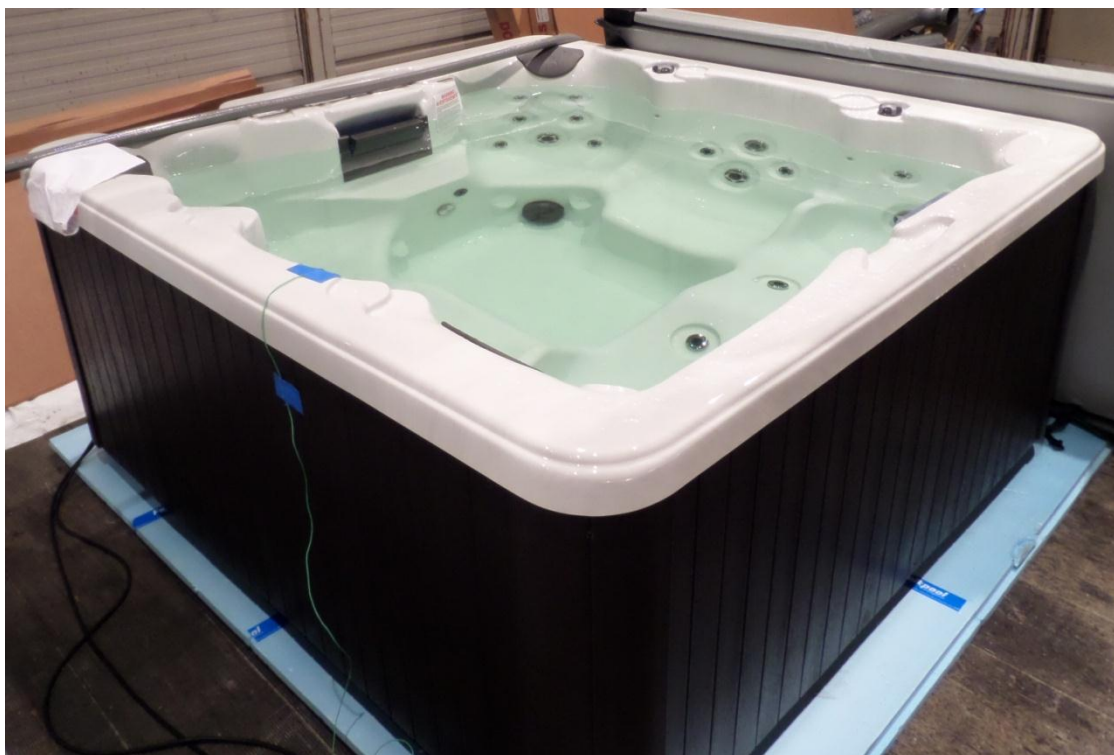
Bilaga 1

Identifikation Vita Intrigue (uppgifter från uppdragsgivaren)

Storlek:	200x211x94 cm
Vikt:	339 kg tom, 1528 kg fylld
Volym:	1 188 liter
Antal personer:	5 pers
Jetmunstycken:	33st i 6 olika varianter
JetPump:	1 st 2hk jetpump
System:	4,8m ² filter, cd-ozon
Värmare:	2 kW
Belysning:	LED belysning
Termolock:	10 cm tjockt, sluttande, låsbart

Obs! Den gråa slangen som går över badet tillhör inte badet.

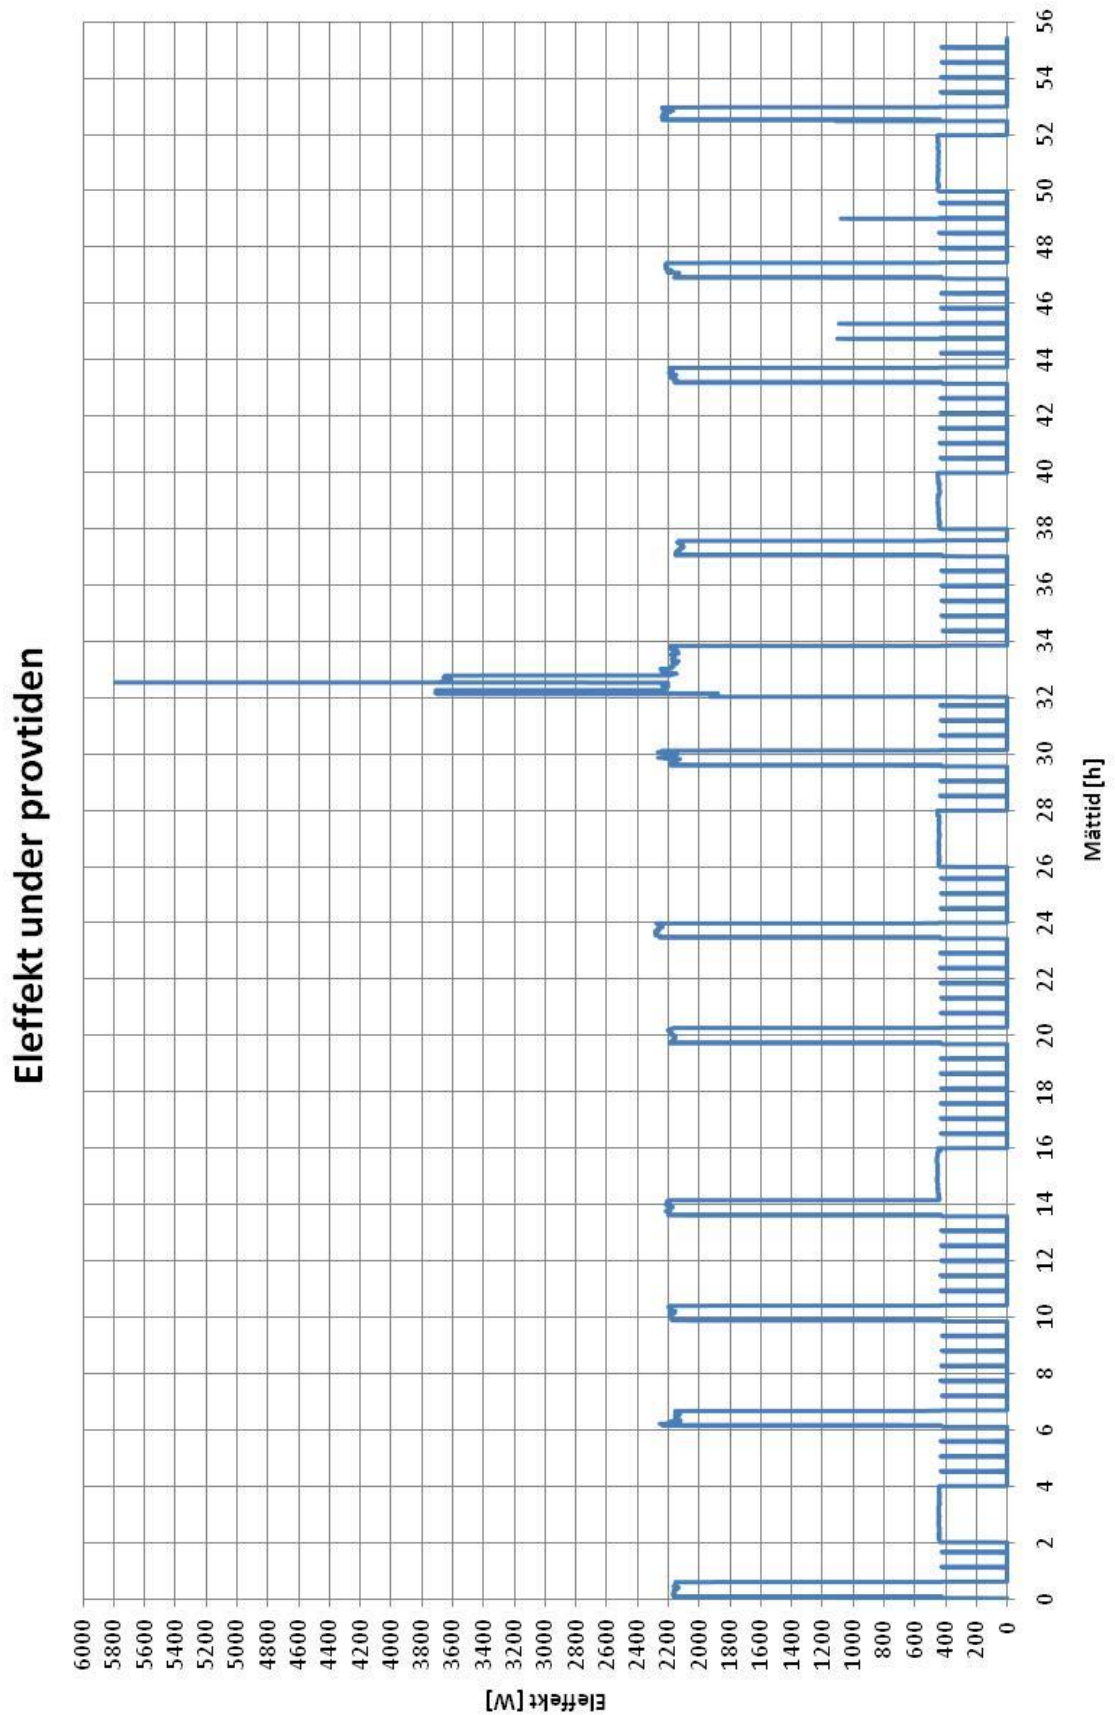
Bilaga 2

Badets energiförbrukning under dessa två dygn presenteras nedan under resultat. Ett diagram över badets effektförbrukning presenteras i bilaga 2.

Timmarna nedan hänvisar till motsvarande timme i diagrammet i bilaga 2

Energiförbrukning ett dygn standby (utan bad)
(utvärderat under timme 0-29,6)

Energiförbrukning ett dygn med 30 minuters bad +15 minuters rengöring
(timme 32,0-56,0)
